発電所名	志賀原子力発電所2号機	日時	平成20年4月1日11時09分
件名	原子炉起動気体廃棄物処理系における水素濃度上昇に伴う原子炉停止について		
事象発生箇所	設備名	廃棄設備	
	系統名	気体廃棄物処理系	
	装置名	水素再結合装置	
	標準装置名	水素再結合装置	
	機器名	再結合装置	
	部品名	-	
発生前の電気出力	226万kW	発見時のプラント状況	調整運転中
放射能の影響	無し		
発見方法	運転監視	発電停止時間	
原因分類	機器故障・トラブル		
国への法令報告根拠	-	国際原子力事象評価尺度 (INES)	-
事象発生状況	<p>電気出力226MWで調整運転中のところ、平成20年4月1日11時9分、「排ガス除湿冷却器出口水素濃度高」の警報が発生した。状態確認及び排ガス流量調整後、出力降下準備を行い、11時46分、原子炉出力降下を開始し、11時57分、警報がクリアした。以降、気体廃棄物処理系への空気供給量を増加することにより、排ガス除湿器出口水素濃度を低下させる調査をしたが、点検のため原子炉を停止した。</p>		
原因調査の概要	<p>調査結果のまとめ (不純物確認) a. 排ガス再結合器を開放し外観目視点検を実施したところ、金属触媒カートリッジ内面および一部の金属触媒に水が存在したような痕跡を確認した。 b. 排ガス再結合器内面の付着物をスマイヤ分析により確認したところ、硫酸イオンを検出した。 c. 現触媒について温水抽出試験により付着物を確認したところ、硫酸イオンおよびニッケルイオンが検出された。</p> <p>(発生源調査) d. 気体廃棄物処理系の系統保管履歴について調査したところ、原子炉停止中の約20ヶ月間、排ガス再結合器電気ヒータが停止し室温状態であったこと、および約16ヶ月間、排ガス復水器にドレン水を保有した状態で保管していたことから、このドレン水からの水分が排ガス再結合器金属触媒に到達し、室温の変化により結露していたことが推定される。 e. 運転時および停止中の通気試験時に気体廃棄物処理系を掃気する所内用圧縮空気の性状をイオンクロマトグラフにより測定したところ、硫黄酸化物が含まれていることを確認した。</p> <p>(金属触媒性能試験) f. 硫黄酸化物は水分と化学反応し硫酸となることから、硫酸に浸漬した未使用触媒を使用して性能試験を実施したところ、試験装置出口水素濃度が経時的に上昇し、再結合性能の低下を確認した。 また、性能試験後、試験に使用した触媒について温水抽出による分析を行ったところ、ニッケルイオンおよび硫酸イオンが検出されたことから、硫酸に浸漬させた金属触媒においては、基材や担持材を構成する金属と硫酸の化学反応により生成した硫酸塩(硫酸ニッケル等)の影響により、再結合性能が低下していることが推定される。<

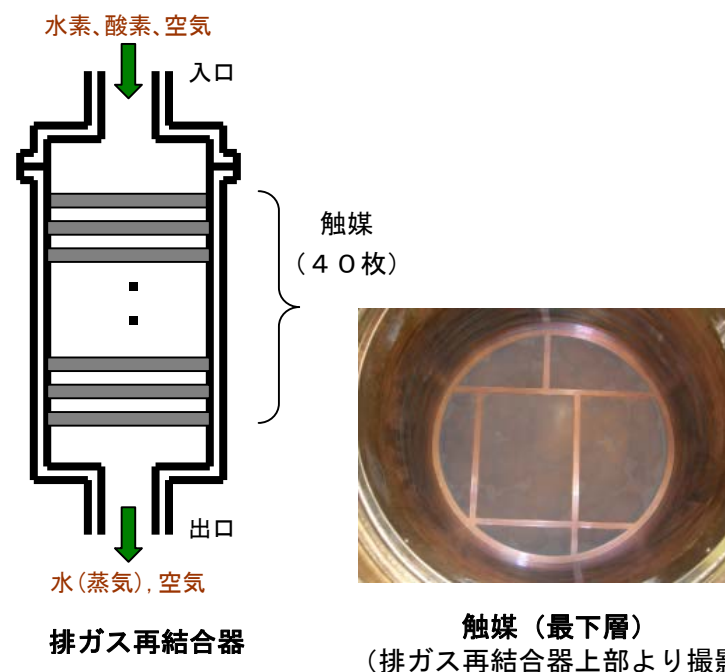
水素濃度上昇に結びつくあらゆる可能性を検討し、点検、調査を行った結果、排ガス再結合器に使用している触媒に、水分の痕跡と硫酸塩を確認しました。

それらの影響を調べるための実験を行ったところ、水の存在により硫酸塩が生成され、触媒の性能を低下させることが判明しました。

触媒とは水素と酸素を効率よく水にするためのもので、排ガス再結合器の中には、触媒（円盤状の板）が40枚入っています。

- (1) 触媒を新品に取り替えます。
- (2) 原子炉停止期間中は、排ガス再結合器が水分の影響を受けることを防止するため、次の対策を実施します。
 - ① 気体廃棄物処理系が高い湿度とならないよう、水を抜いて保管します。
 - ② 排ガス再結合器内が結露しないよう、排ガス再結合器に設置されている電気ヒータで加温します。

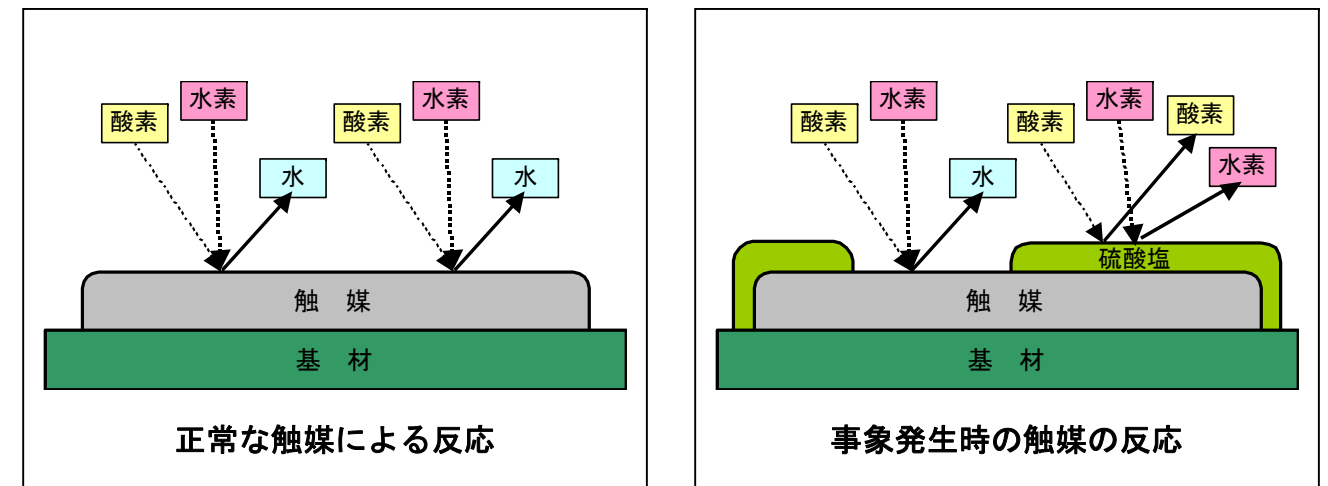
- ① 原子炉運転中には、排ガス再結合器に空気が注入されており、その空気には、大気中に存在するごくわずかな硫酸化物が含まれています。その硫酸化物は触媒のまわりに付着します（硫酸化物だけでは、触媒に悪影響を与えることはありません）。
- ② 志賀2号機は、平成18年7月以降長期間停止しており、停止期間中に触媒表面で水の結露が長期間発生していました。この結露した水と硫酸化物および触媒の基材部分の金属が長期間に渡って徐々に化学反応を起こし、硫酸塩が生成されました。
- ③ この硫酸塩が触媒の一部を覆ったため、触媒の性能が低下したと考えられます。

〔 触媒：白金 、 基材：Ni・Cr合金 、 硫酸塩：Ni(SO₄)・nH₂O 等 〕
