発電所名	志賀原子力発電所1号機	日時	平成22年12月1日13時30分（原子炉停止決定）
件名	原子炉冷却材再循環ポンプ（B号機）軸封部取替に伴う原子炉手動停止について		
事象発生箇所	設備名	原子炉冷却系統設備	
	系統名	原子炉冷却材再循環系	
	装置名	ポンプ装置	
	標準装置名	ポンプ装置	
	機器名	電動ポンプ本体	
	部品名	軸封部	
発生前の電気出力	552万kW	発見時のプラント状況	定格運転中
放射能の影響	無し		
発見方法	運転監視	発電停止時間	558時間 44分
原因分類	その他		
国への法令報告根拠	-	国際原子力事象評価尺度 (INES)	-
事象発生状況	<p>定格熱出力一定運転中、原子炉冷却材再循環ポンプ*1（B号機）軸封部*2の第2段シール圧力に上昇が認められた。その後、同圧力については通常運転範囲内であるが改善傾向が認められないことから、計画的に原子炉を停止して、念のため軸封部を取り替えることとした。</p> <p>当該圧力は通常運転範囲内であり、原子炉冷却材再循環ポンプの運転に問題はなく、原子炉の運転継続にも問題なかった。</p> <p>12月2日0時より電気出力の降下を開始し、原子炉を手動停止した。</p> <p>*1 原子炉冷却材再循環ポンプ（PLRポンプ） 原子炉内の冷却水を強制的に循環させるためのポンプで、ポンプの回転数（スピード）を変えることにより、冷却水流量を調整し、原子炉の出力を増減させる。</p> <p>*2 軸封部（メカニカルシール） ポンプ内部を流れる冷却水が回転軸の隙間を通してポンプ外部に出さないようにするために設けられている部品。</p>		
原因調査の概要	<p>PLRポンプ（B）メカニカルシール関連パラメータの変化の原因を究明するため、第2段シールキャビティ圧力の変動に着目し要因分析を行い、以下の調査を実施した。</p> <ol style="list-style-type: none"> 摺動部の点検 シートリング追従に対する調査 その他の部品・組立不良に対する調査 水質分析 付着物の汚染調査 減圧チューブの圧損調査 <p>第1段摺動部の外観目視を行った結果、シートリングにU溝部を起点として内周側に摺動面を貫通する傷（長さ3.0mm、幅2.5mm、深さ0.3mm）を1箇所確認した。また、第2段のシートリングもU溝部を起点として内周側に摺動面を貫通する傷（長さ7.5mm、幅3.0mm、深さ0.1mm）が1箇所と、U溝部から内周側に伸びる傷（長さ0.5mm、幅0.5mm、深さ0.1mm 未満）を1箇所確認した。</p> <p>また、表面形状測定および表面粗さ測定、摩耗量測定を確認した結果、通常の分解点検時に確認される摺動痕および摩耗量であり、局部的な当たりや焼付きの痕跡がなかった。</p

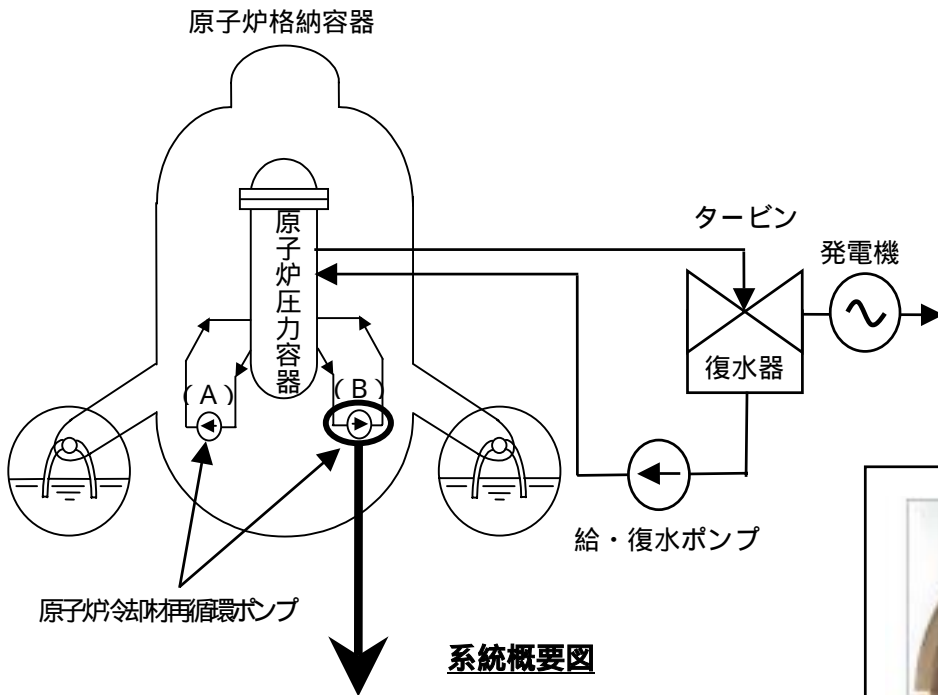
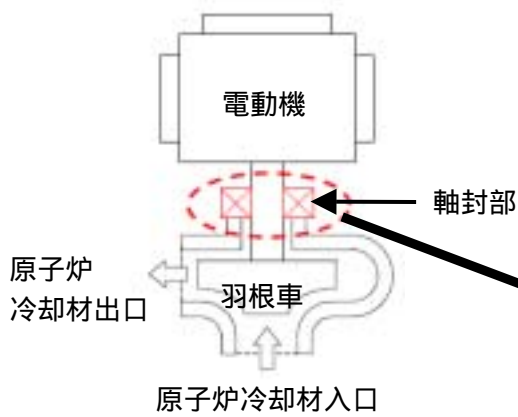
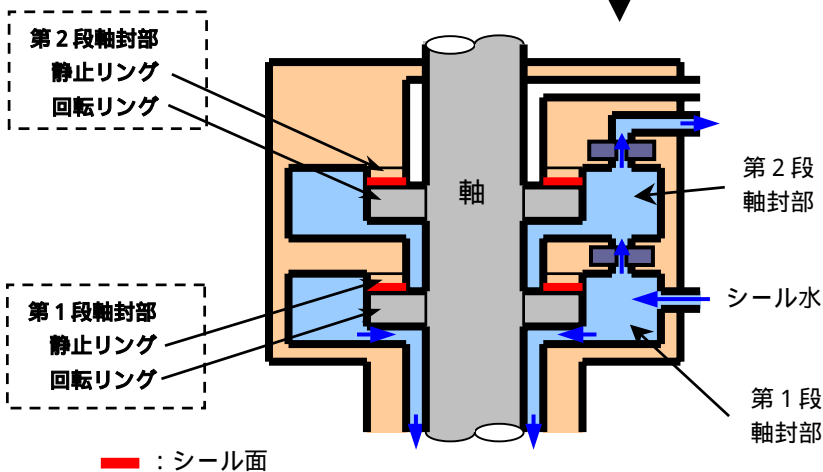
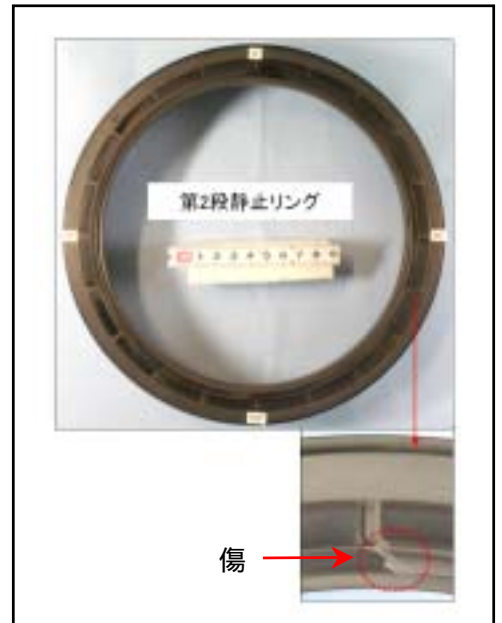
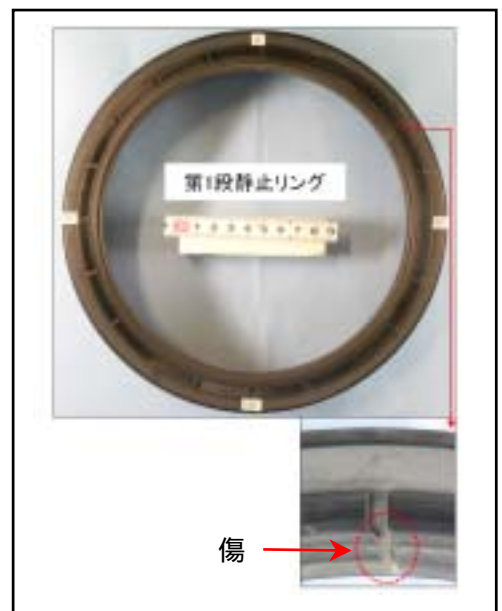
<p>事象の原因</p>	<p>前回(12回)定期検査時のメカニカルシール組立またはポンプへの組込時に、微細な異物がメカニカルシールまたはポンプ内に混入した。混入した微細な異物は、第1段摺動部および第2段摺動部に入り、シートリング摺動面を傷つけた。第1段および第2段シートリング摺動面の傷から侵食が発生・進展し、摺動部からの漏えいに至ったものと推定した。</p> <p>11月24日からの事象発生当初は、第1段摺動部からの漏えい量が第2段摺動部に比べて大きいため、第2段シールキャビティ圧力が漸増傾向であったと推定した。</p> <p>但し、11月30日からは、第2段シールキャビティ圧力が漸減傾向になっているが、ドライウェルLCW移送量の漸増傾向は変わっていないことから、第2段シートリング摺動面の侵食が大きくなり、摺動部からの漏えい量が大きくなったことによるものと推定した。</p>
<p>再発防止対策</p>	<p>原子炉冷却材再循環ポンプ(B)のメカニカルシールを新品と取り替えた。</p> <p>従来から実施している「クリーンハウスの設置」「1パーツ組立て毎に異物の付着の有無確認」等の異物混入防止対策を引き続き実施することに加え、以下の対策を実施することを工事要領書に反映し、入念な異物混入防止に努めることとした。</p> <p>【現場では従来より実施していたが、工事要領書に明記することで、より確実に実施する項目】</p> <ul style="list-style-type: none"> ・回転リングとシートリングを取付ける際には、摺動面等に異物が無い事を確認する。 ・摺動面に油脂分が付着しないように、ゴム手袋を頻繁に交換する。また、摺動面に油脂分が付着した場合は洗浄を実施する。 ・潤滑材の塗布箇所および塗布量を遵守する。 <p>【新たに追加して実施する項目】</p> <ul style="list-style-type: none"> ・手入れが終了した部品については、異物等が付着しないように新しいシートまたは袋にて養生を行い、メカニカルシール組立まで保管する。 ・メカニカルシール組込時に、モータ台内側の異物がシールボア内へ混入しないようにシート養生を実施する。 ・モータ台内に入る際には靴交換を実施する。また、入口には粘着マットを設置する。
