# 志賀原子力発電所の 環境放射線監視結果及び温排水影響調査結果

石川県、志賀町及び北陸電力株式会社は、発電所周辺の環境放射線監視及び温排水影響調査を実施しています。今回は、平成22年4月から平成23年3月までの1年間の結果をまとめた「平成22年度年報」について概要をお知らせします。

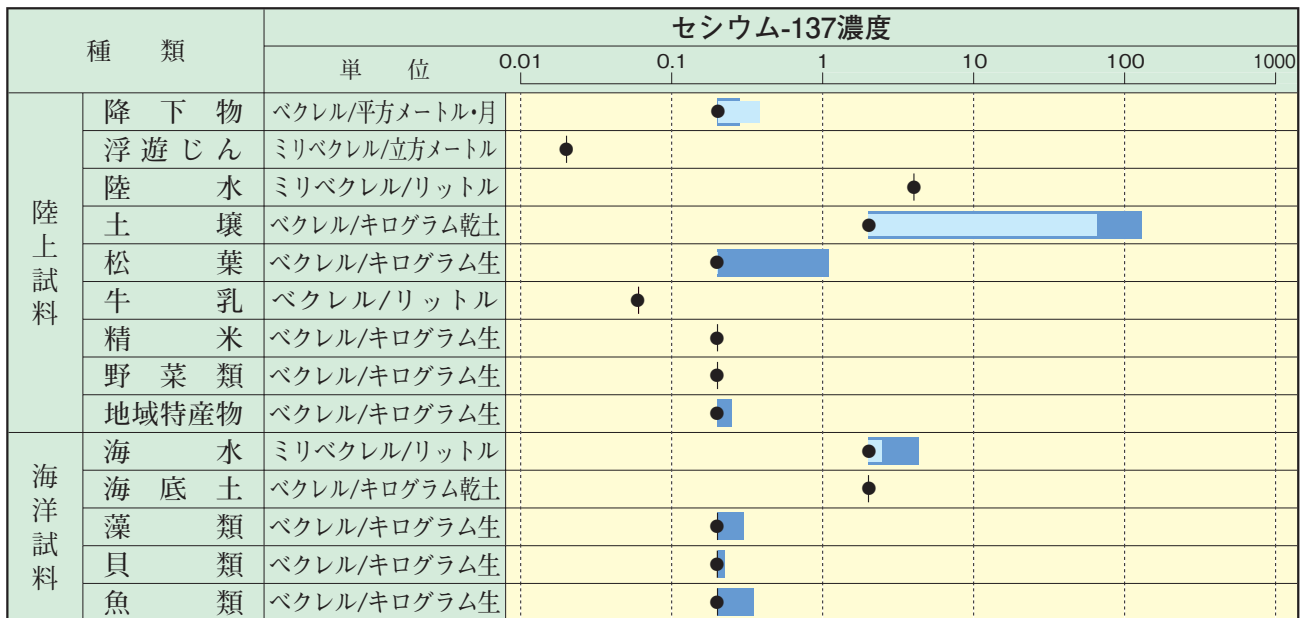
環境試料について測定された人工放射性核種は、セシウム-137 (Cs-137)、ストロンチウム-90 (Sr-90) 及びトリチウム (H-3) の他に、福島第一原子力発電所の事故によると推定されるセシウム-134 (Cs-134)が微量ですが検出されました。セシウム-134以外の濃度は、過去の測定値と同程度でした。なお、セシウム-137、ストロンチウム-90及びトリチウムは、過去の核実験等によって自然界に広く存在しています。それぞれの放射性核種の濃度範囲は次のとおりです。

※検出目標レベルとは、検出器の性能、試料の量・形状、測定時間等によって検出できるレベルが違うため、試料毎に検出値が有効となる目安として決めているレベルです。

図中で「●」で示したものが検出目標レベルです。

青や水色の横棒がなく、「●」のみが記載されているものは、これまでセシウム-137、ストロンチウム-90及びトリチウムが検出目標レベル未満であったことを表しています。

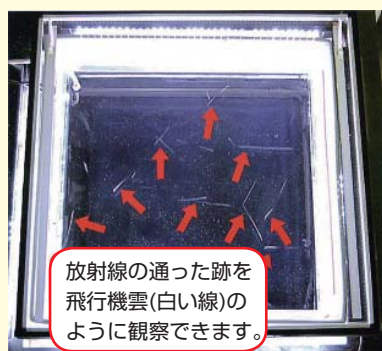
放射線の通った跡を飛行機雲(白い線)のように観察できます。

実際はこのように見えます。
