発電所名	志賀原子力発電所2号機	日時	平成20年4月1日11時09分
件名	原子炉起動気体廃棄物処理系における水素濃度上昇に伴う原子炉停止について		
事象発生箇所	設備名	廃棄設備	
	系統名	気体廃棄物処理系	
	装置名	水素再結合装置	
	標準装置名	水素再結合装置	
	機器名	再結合装置	
	部品名	-	
発生前の電気出力	226万kW	発見時のプラント状況	調整運転中
放射能の影響	無し		
発見方法	運転監視	発電停止時間	
原因分類	機器故障・トラブル		
国への法令報告根拠	-	国際原子力事象評価尺度 (INES)	-
事象発生状況	<p>電気出力226MWで調整運転中のところ、平成20年4月1日11時9分、「排ガス除湿冷却器出口水素濃度高」の警報が発生した。状態確認及び排ガス流量調整後、出力降下準備を行い、11時46分、原子炉出力降下を開始し、11時57分、警報がクリアした。以降、気体廃棄物処理系への空気供給量を増加することにより、排ガス除湿器出口水素濃度を低下させる調査をしたが、点検のため原子炉を停止した。</p>		
原因調査の概要	<p>調査結果のまとめ (不純物確認) a. 排ガス再結合器を開放し外観目視点検を実施したところ、金属触媒カートリッジ内面および一部の金属触媒に水が存在したような痕跡を確認した。 b. 排ガス再結合器内面の付着物をスマイヤ分析により確認したところ、硫酸イオンを検出した。 c. 現触媒について温水抽出試験により付着物を確認したところ、硫酸イオンおよびニッケルイオンが検出された。</p> <p>(発生源調査) d. 気体廃棄物処理系の系統保管履歴について調査したところ、原子炉停止中の約20ヶ月間、排ガス再結合器電気ヒータが停止し室温状態であったこと、および約16ヶ月間、排ガス復水器にドレン水を保有した状態で保管していたことから、このドレン水からの水分が排ガス再結合器金属触媒に到達し、室温の変化により結露していたことが推定される。 e. 運転時および停止中の通気試験時に気体廃棄物処理系を掃気する所内用圧縮空気の性状をイオンクロマトグラフにより測定したところ、硫黄酸化物が含まれていることを確認した。</p> <p>(金属触媒性能試験) f. 硫黄酸化物は水分と化学反応し硫酸となることから、硫酸に浸漬した未使用触媒を使用して性能試験を実施したところ、試験装置出口水素濃度が経時的に上昇し、再結合性能の低下を確認した。 また、性能試験後、試験に使用した触媒について温水抽出による分析を行ったところ、ニッケルイオンおよび硫酸イオンが検出されたことから、硫酸に浸漬させた金属触媒においては、基材や担持材を構成する金属と硫酸の化学反応により生成した硫酸塩(硫酸ニッケル等)の影響により、再結合性能が低下していることが推定される。<

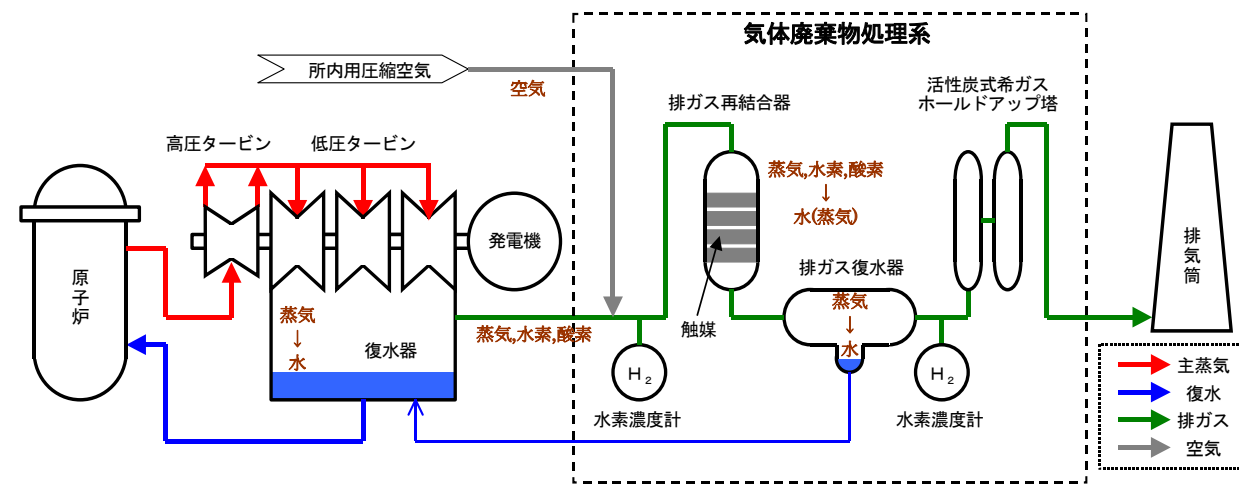
気体廃棄物処理系 概要図

志賀原子力発電所2号機は3月26日に原子炉を起動し、4月1日に試験的に発電を開始したところ、気体廃棄物処理系排ガス再結合器出口の水素濃度が上昇しました。4月2日に原子炉を手動停止し、原因を調査してまいりました。

原子力発電所は、原子炉で水を蒸気に変えタービンを回して発電しますが、その蒸気には放射線の作用により水が分解した水素と酸素が含まれています。タービンを回した蒸気は復水器で水に戻り、再度、原子炉へ供給されます。一方、水素と酸素などの気体は、復水器から気体廃棄物処理系へ導かれ、排ガス再結合器にて水に戻されます。
